RECOMENDACIONES PARA UNA CORRECTA MANTENCION DE CUBIERTAS Y REVESTIMIENTOS METÁLICOS VILLALBA

Villalba S.A. mediante este documento emite un set de recomendaciones para que el cliente pueda tener a la vista acciones a efectuar en el tiempo para una correcta mantención de sus productos de cubierta y revestimiento Villalba, en pro de su durabilidad estando instalada en condiciones normales y de acuerdo a lo indicado en nuestro manual de garantías (Ver nuestro manual de garantías en nuestra WEB www.villalba.cl).

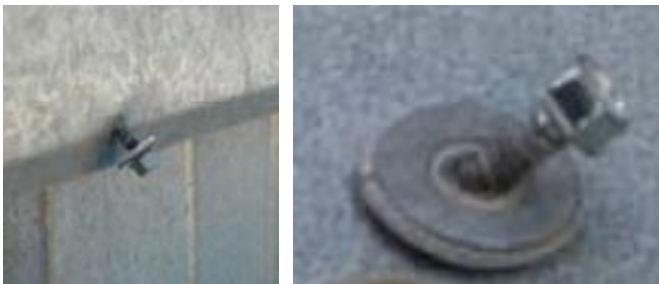
- 4) Revisar tornillos flojos o sueltos. Cambiar si fuera necesario.

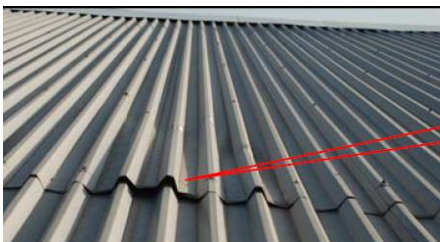
- 6) Revisar el estado de los traslapes transversales en cubierta y revestimiento. En caso de observar desajustes, debe aplicarse sello hasta que no quede ningún hueco entre planchas.

Solape entre chapas
desajustado

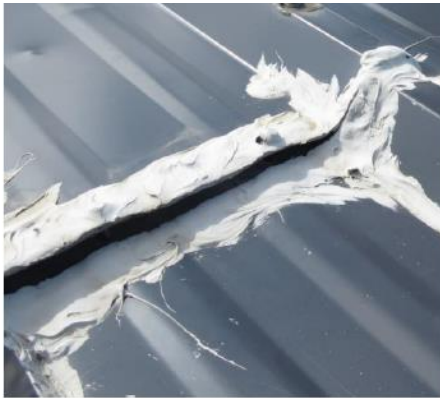
- 7) Revisar el estado de todos los sellos en cubierta, revestimientos y especialmente los sellos de las canales de aguas lluvias. Reparar si fuera necesario.

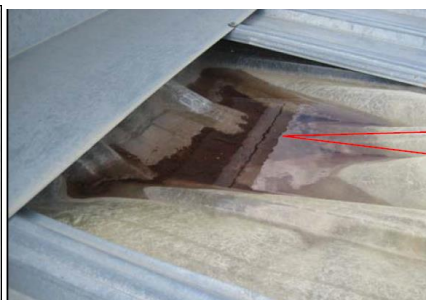
- 9) No se recomienda pisar una plancha traslúcida.

Placa de
poliéster
abollada

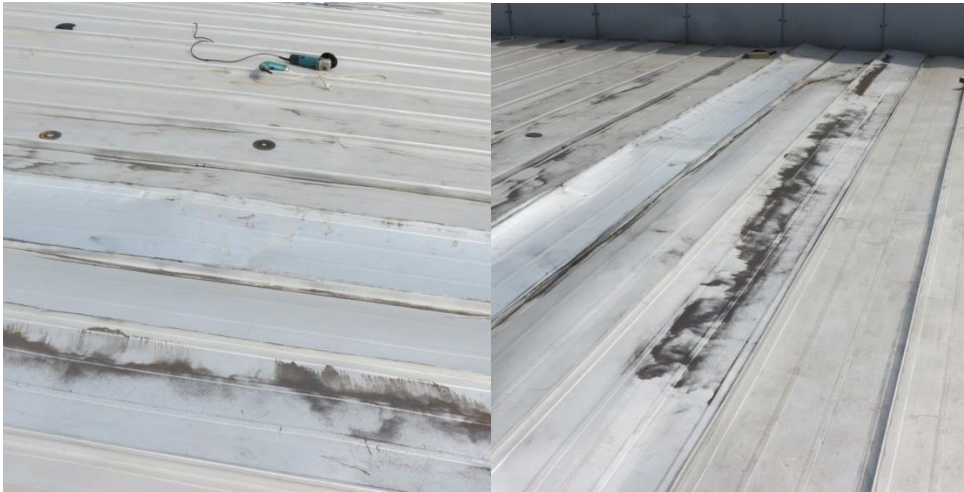
- 10) En el caso de realizar algún trabajo sobre la cubierta, se debe limpiar en el momento, para evitar una oxidación superficial en el corto plazo, especialmente si ha habido cortes de material abrasivo de planchas metálicas.

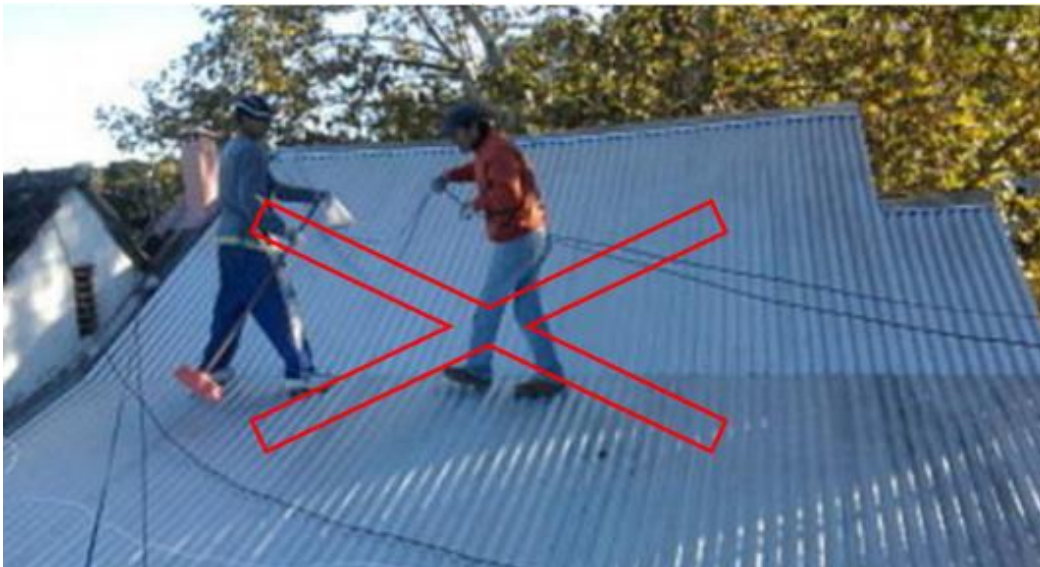
- 11) Se recomienda que el personal que trabaje en la faena considere todas las medidas de seguridad para la mantención de cubierta y revestimiento, de modo de evitar caídas u otros accidentes.
